南京市江宁区横溪街道狮山二路以南、宁丹  
路以西（陶吴地块）地块土壤污染状况  
调查报告

调查单位：江苏大地益源环境修复有限公司

二〇二〇年四月

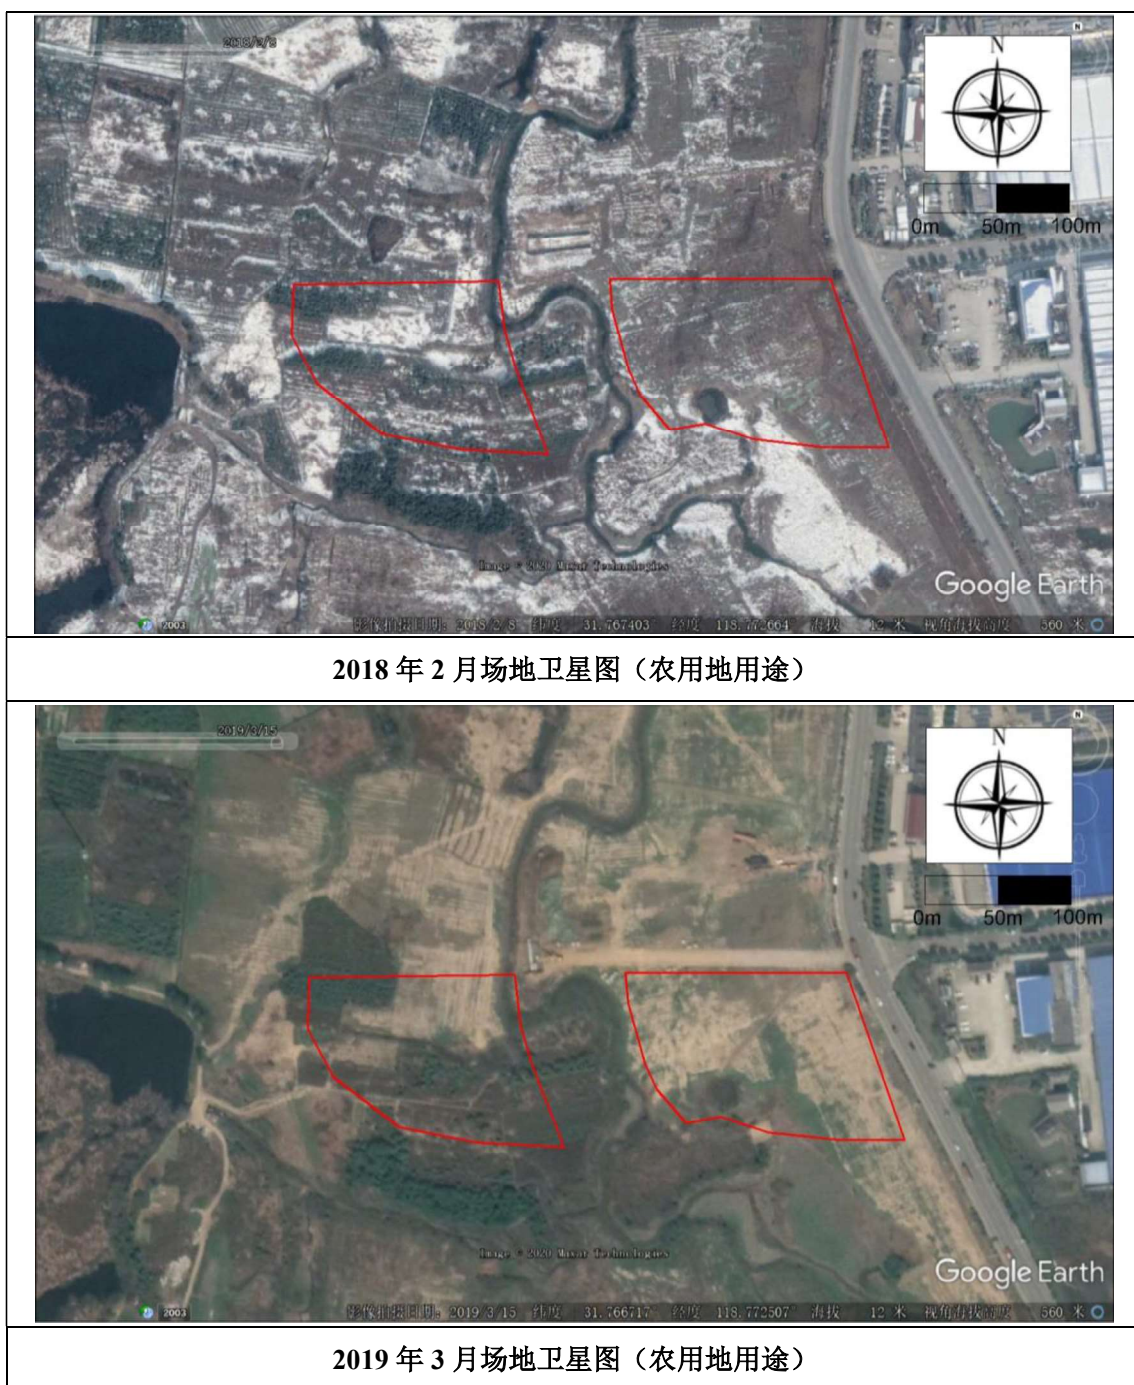
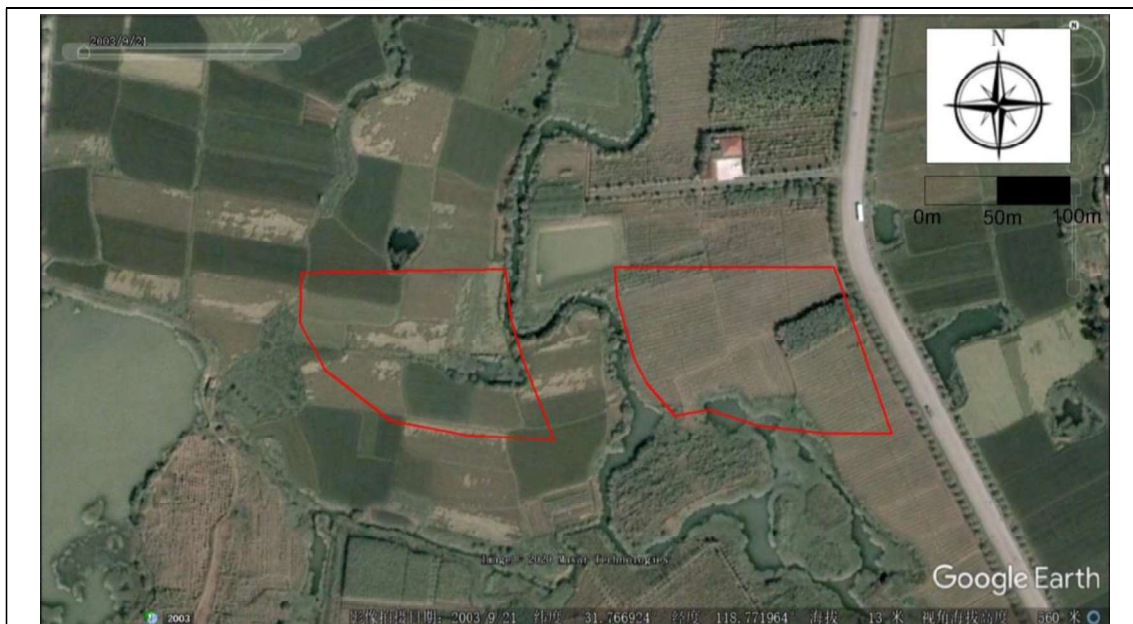
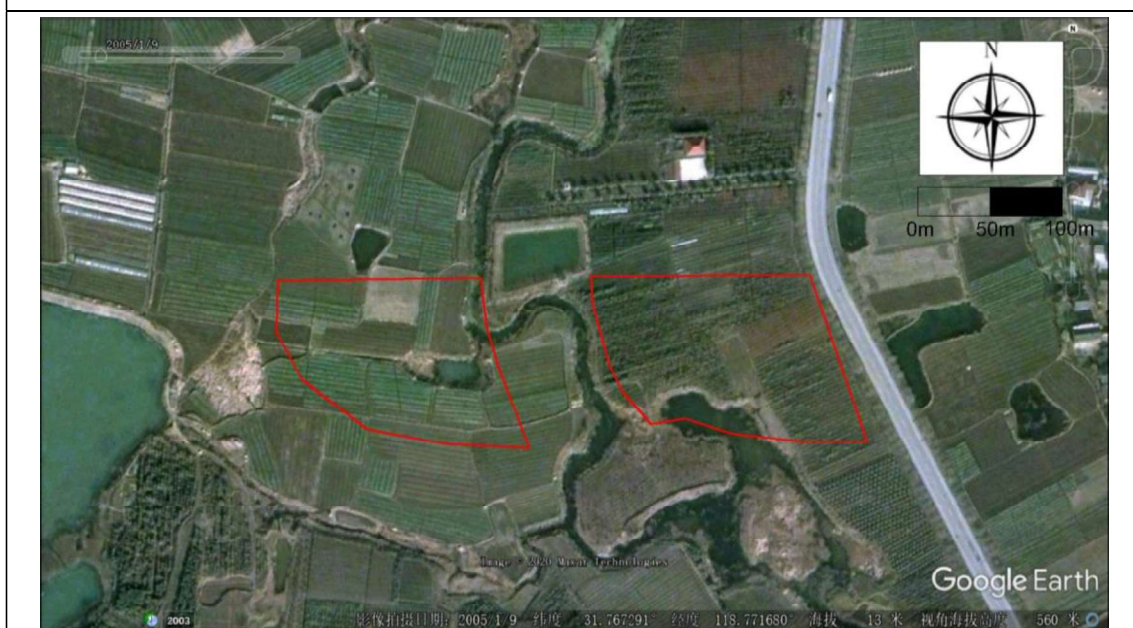
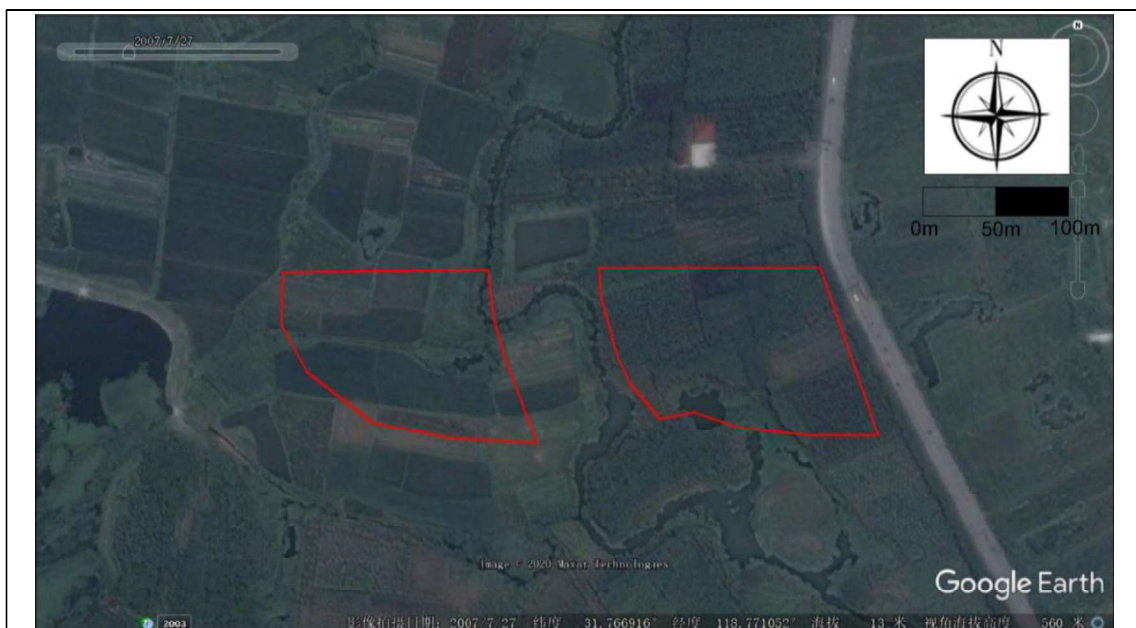
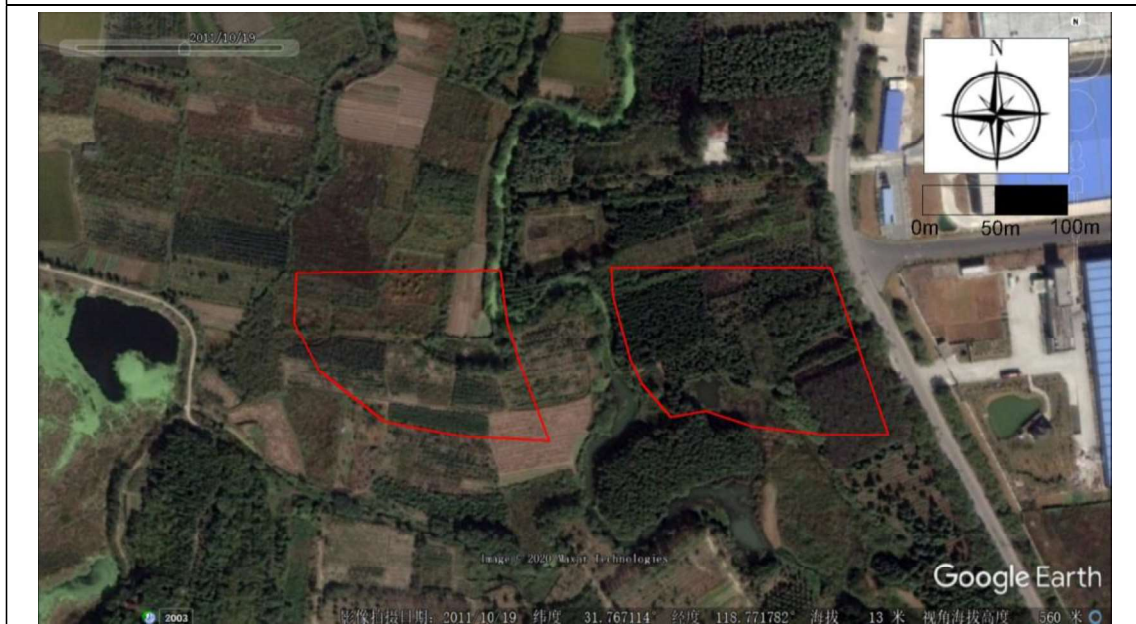
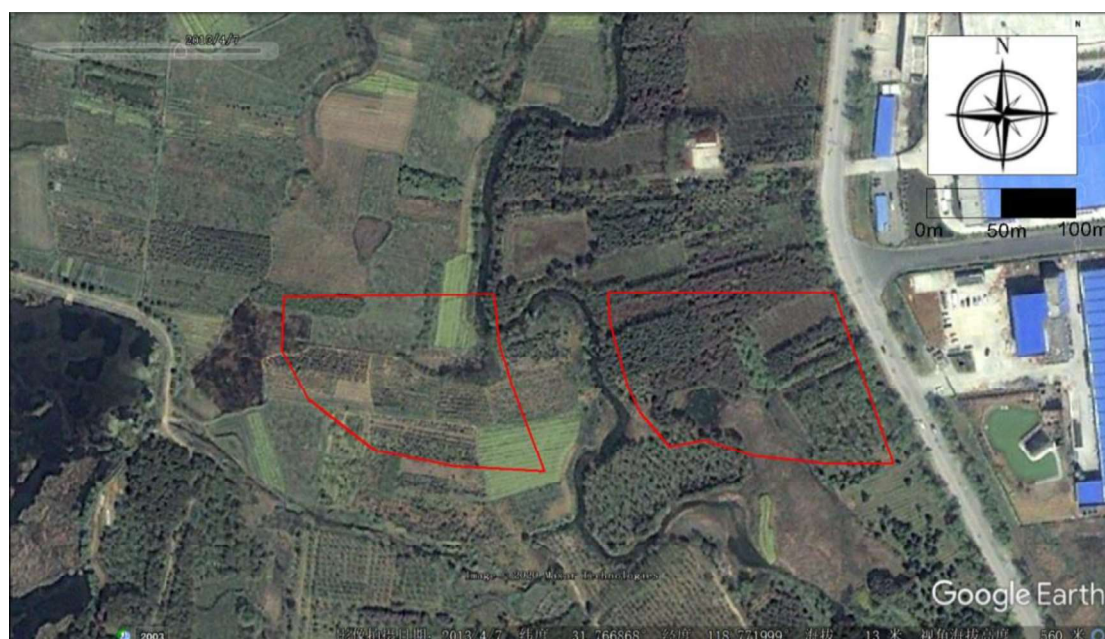
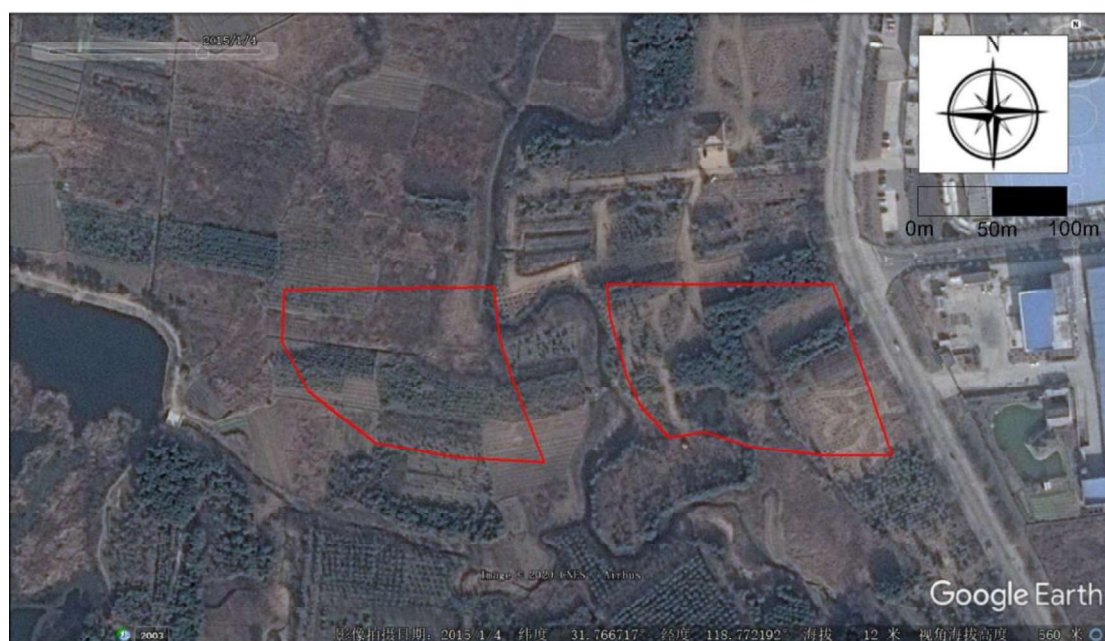
图 1-5 调查地块历史卫星图

通过资料查阅、咨询相关人员和历史卫星图像，此次调查的地块在 2019 年之前一直为农用地，历史上没有作为工业用地的历史。

2003 年 9 月场地卫星图（农用地用途）

2005 年 1 月场地卫星图（农用地用途）

2007 年 7 月场地卫星图（农用地用途）

2011 年 10 月场地卫星图（农用地用途）

2013 年 4 月场地卫星图（农用地用途）

2015 年 1 月场地卫星图（农用地用途）

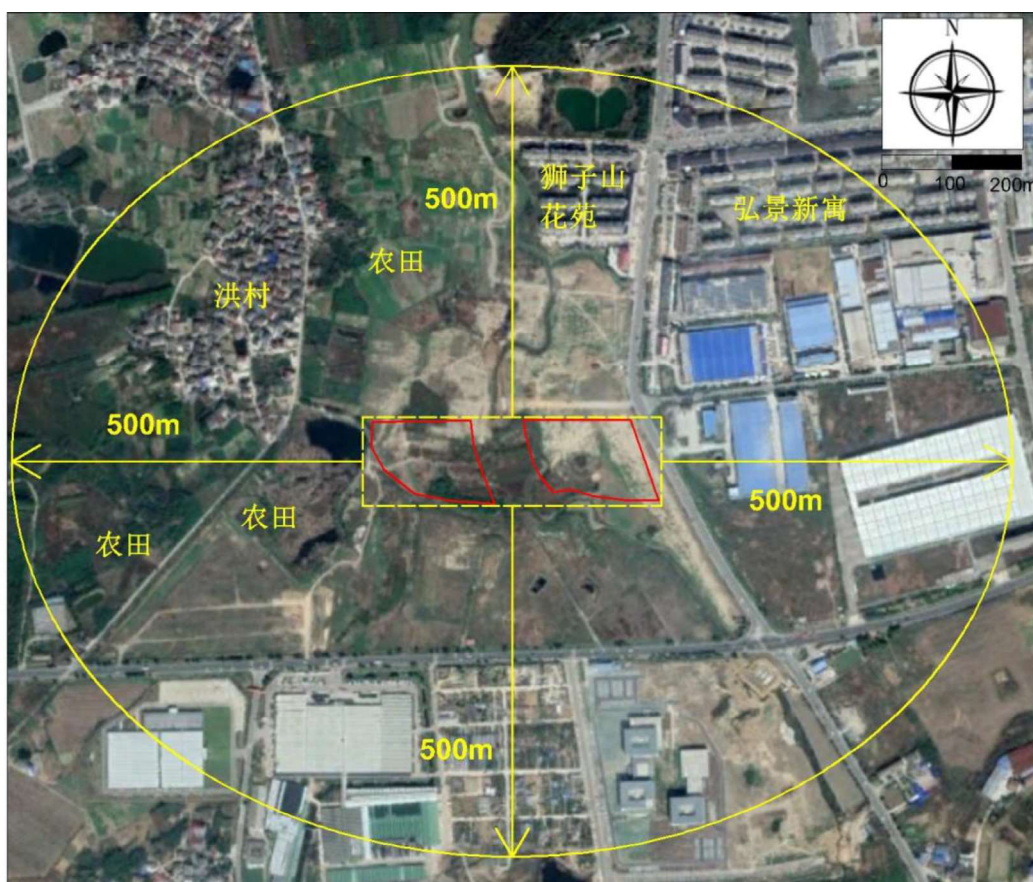
图 2-3 调查地块周边环境敏感点

陶吴地块 500m 范围内（以地块边界起计算）的环境敏感点如下图所示。调查地块东北侧约 230m 处的弘景新寓，北侧约 240m 处的狮子山花苑；西北侧约 150m 处的洪村村庄，分布着大量居民。西侧和南侧大部分为荒地，存在几处农田，范围内没有学校和医院。

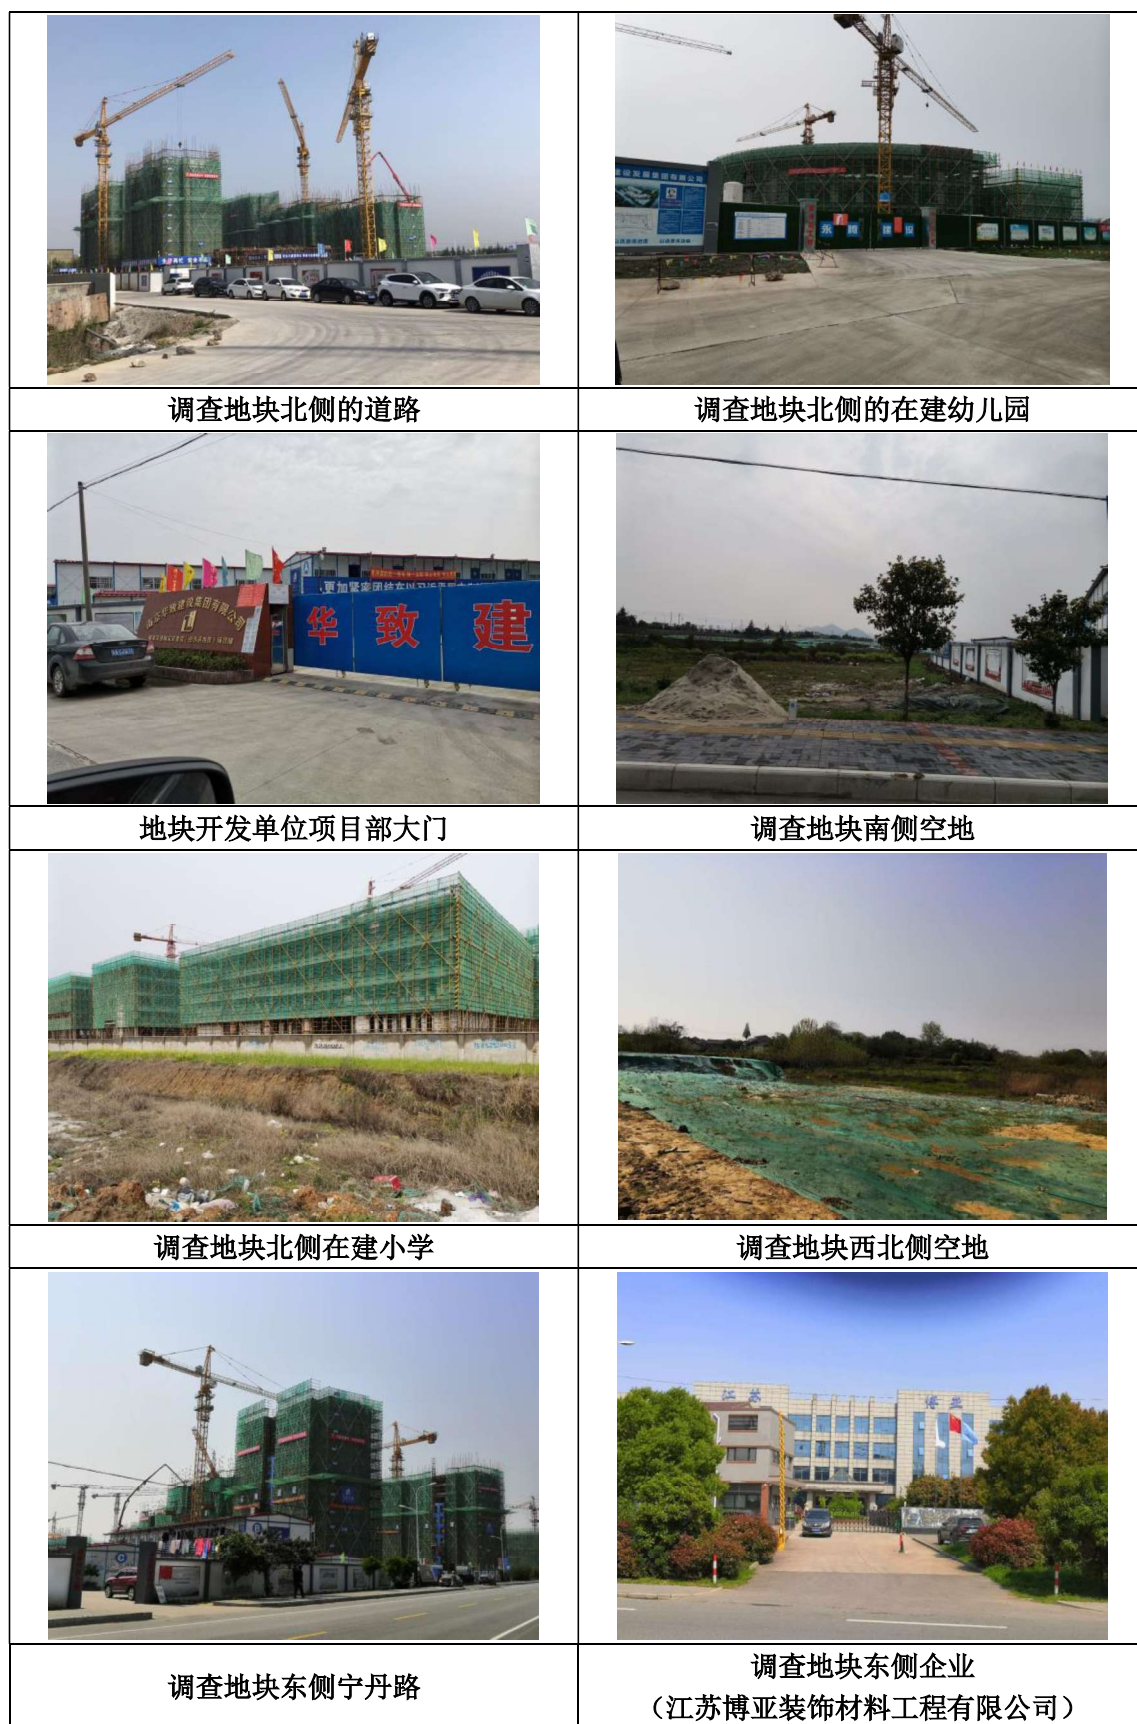
图 2-5 调查地块现场踏勘图

此次调查过程中,原场地已建起安置房,原有的地貌已经破坏。项目组通过人员访谈和历史卫星图等方式进行分析判断,此次调查的地块上无工矿企业生产历史,地块地下无管线和构筑物。该地块历史上主要种植水稻等水田农作物以及种植树木。在土地征收后,地块逐渐荒芜,处于未利用状态。

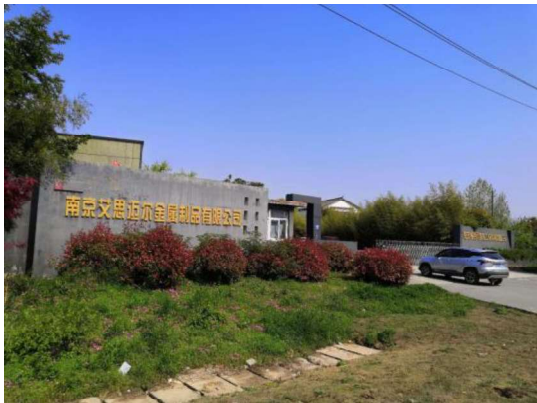
图 2-6 调查地块周边企业

地块东侧隔宁丹路为江苏博亚装饰材料工程有限公司、南京艾思迈尔金属制品有限公司和南京麦吉可美东工业科技有限公司。前两家公司属金属制品业，经营范围包括各类金属门窗及五金的生产及销售、安装服务，存在可能的潜在污染源；南京麦吉可美东工业科技有限公司经营范围包括工业技术研发、技术服务；建筑工程、环保工程设计、施工，由经营范围和现场踏勘可得知本企业无污染产生，对于调查地块不属于潜在污染源。

据了解，江苏博亚装饰材料工程有限公司、南京艾思迈尔金属制品有限公司主要生产金属门窗及五金用品，使用的原材料为钢材、玻璃等原辅材料。企业产生的废水通过管网进入市政管道，安装及加工过程中会使用一些辅料，产生的废气污染源属于无组织排放，且历史上这两个企业没有发生过环境污染事件（土壤、地表水和大气异常等情况）。

| 调查地块东北侧<br>(江苏博亚装饰材料工程有限公司) | 调查地块东侧<br>(南京麦吉可美东工业科技有限公司) |
| 调查地块东侧<br>(南京艾思迈尔金属制品有限公司) | |

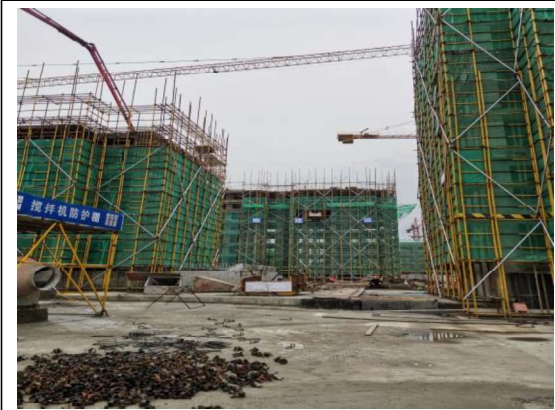
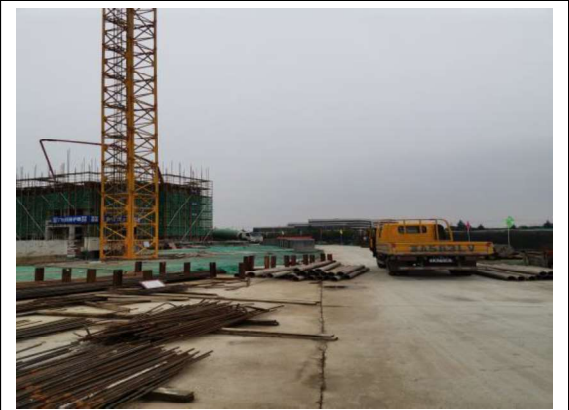
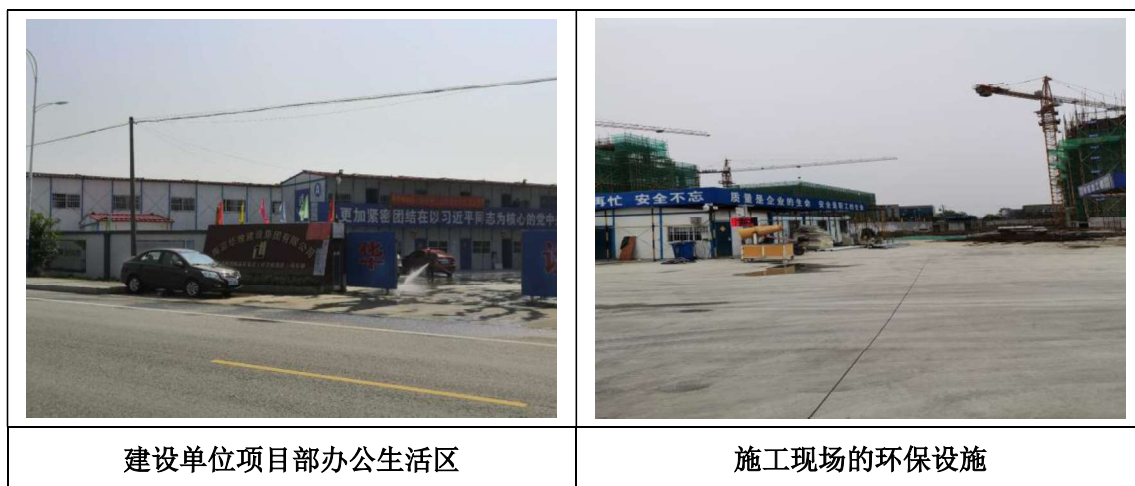
图 2-7 调查地块表面情况

目前地块上正进行安置房开发项目，施工方为南京华致建设集团有限公司。  
施工方在场地上设有办公生活区、材料加工区及环保设备等临时设施。

| 调查地块地表在建楼房 | 建筑工地上的材料加工区域 |

此次调查地块规划为二类居住用地使用，土壤环境质量要求较高。在进行开发建设过程中，人员活动大，场内各类施工机械和材料均堆放在场地中，施工单位需做好二次污染防治工作，防止造成土壤及地下水污染。

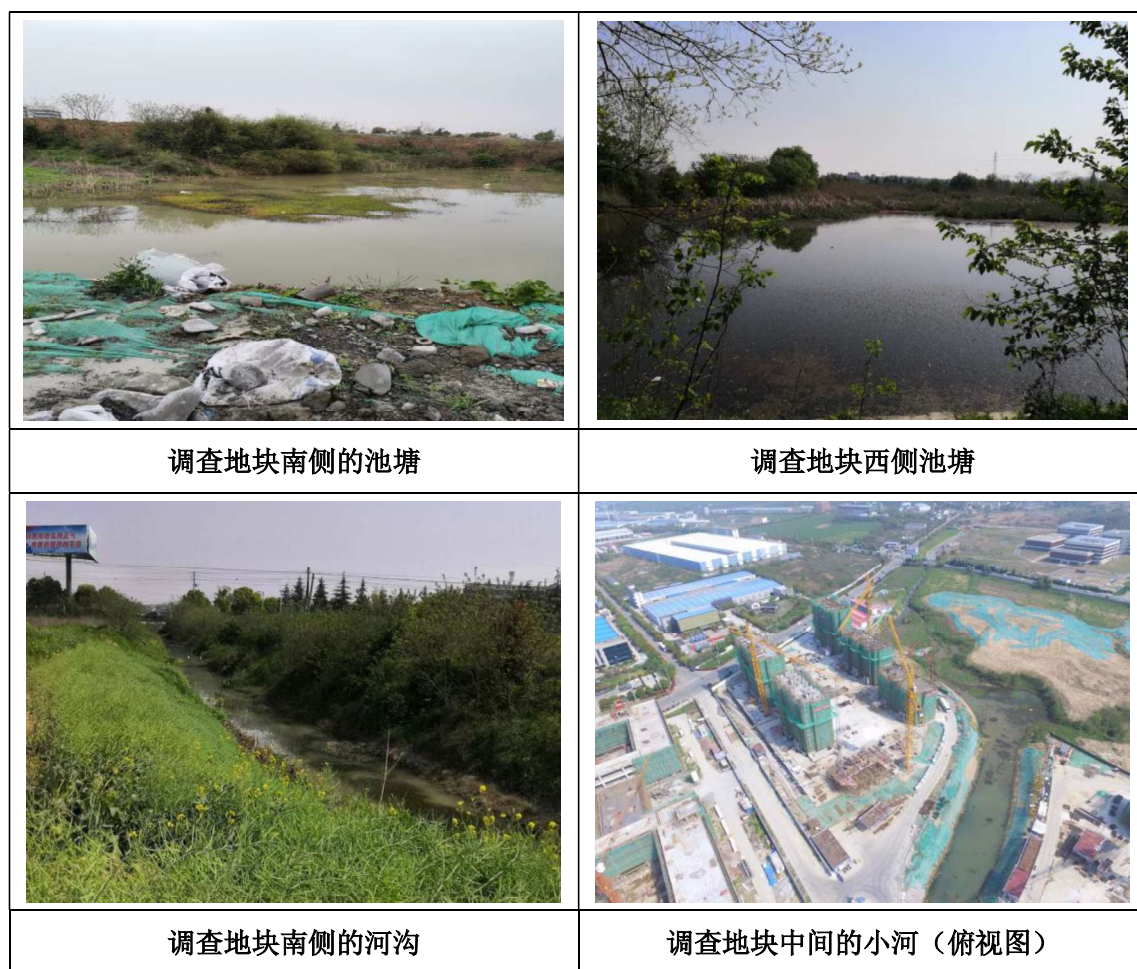
图 2-8 调查地块内及周边的河流、池塘

调查地块周边零星分布有沟塘，深约 2.0m，有少量水；两个区块中间有大桥河，水深约 1.2m。根据地质勘察报告中关于“水文地质条件”的描述可知：

厂区内的塘水及河水主要受大气降水的补给，蒸发排泄为主。且地表水与地下水有较强的水力联系。

场地勘探深度内地下水主要为孔隙潜水、基岩裂隙水。（1）孔隙潜水：主要赋存于浅部厚填土中，富水性贫乏，含水性不均一。勘探期间测得地下水稳定水位埋深 1.39m—3.13m。依据当地水文地质资料，地下水水位变幅 1.5m 左右。（2）基岩裂隙水：主要赋存于基岩风化带中，水量贫乏，埋藏深。

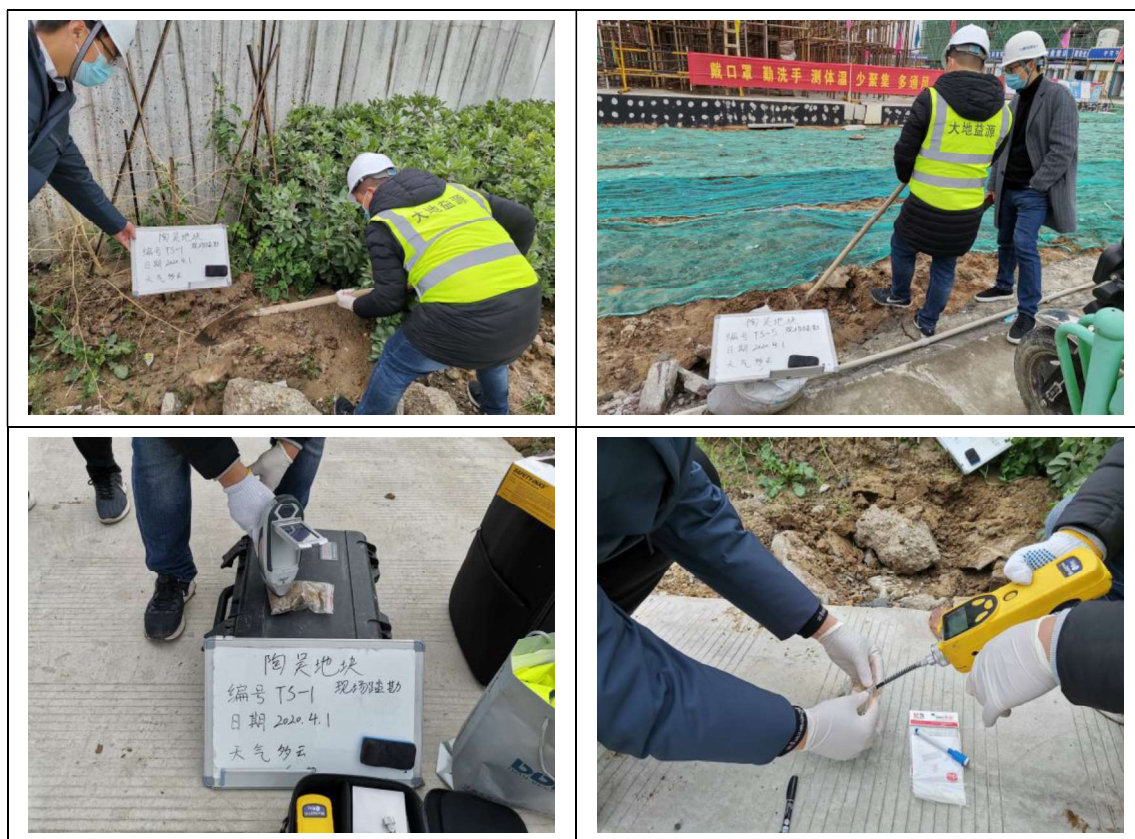
图 2-9 土壤样品采集及快检

项目组人员于 2020 年 4 月 1 日前往场地进行踏勘，并携带 PID 和 XRF 设备对现场不同区域不同性状的土壤进行现场快检，为场地分析提供依据。通过现场的采样检测数据分析，未发现疑似污染土壤。

项目组共在场地上选择了 7 个点位进行采样，并对土壤进行了 PID 和 XRF 的快速检测。根据检测结果，土壤样品的 PID 读数均为 0；土壤样品的 XRF 检测结果显示铬和钒有检出，与相应评价标准相比，检测数值均不超标。
