通海大道南侧地块
土壤污染状况调查报告

(送审稿)

调查单位：江苏大地益源环境修复有限公司

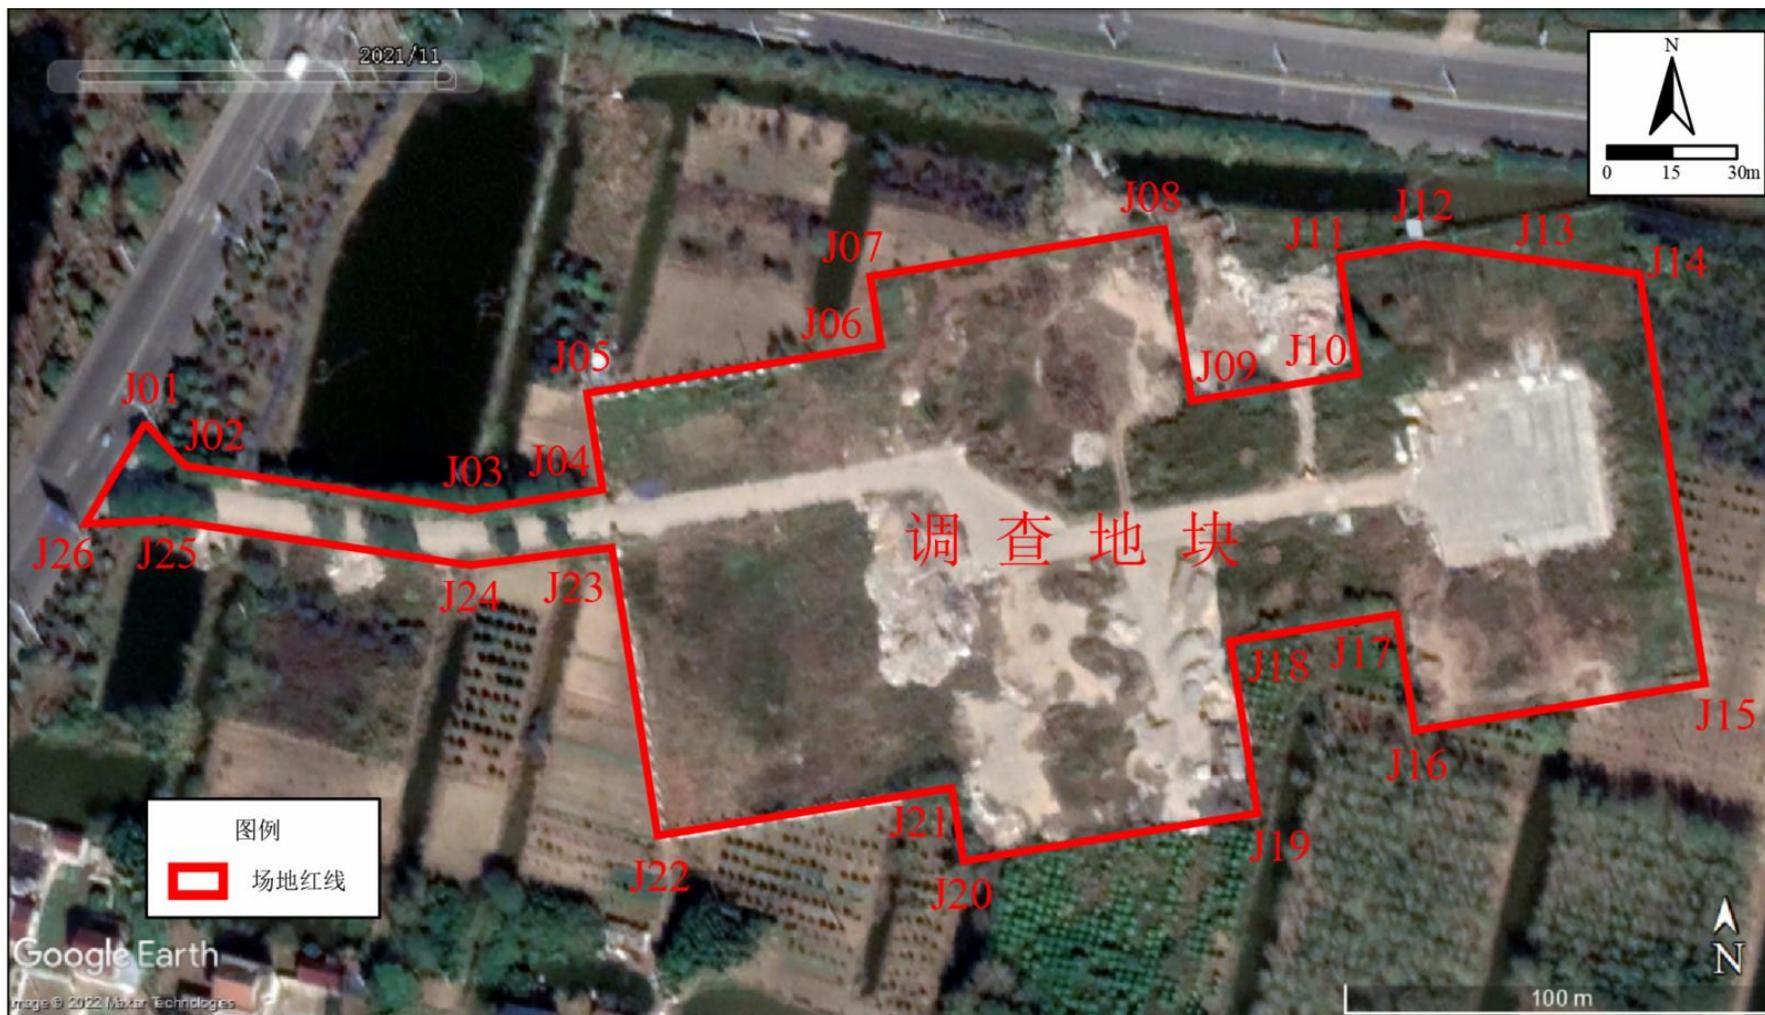
图 2.2-1 地块调查范围图

受启东市汇龙镇人民政府委托，本次地块调查范围为“启东市汇龙镇通海大道南侧地块（启东直升机场）”，调查面积为 27389.09 m²，根据汇龙镇自然资源所提供的地块红线图和界址点成果表，拐点坐标见表 2.2-1，调查范围见图 2.2-1。

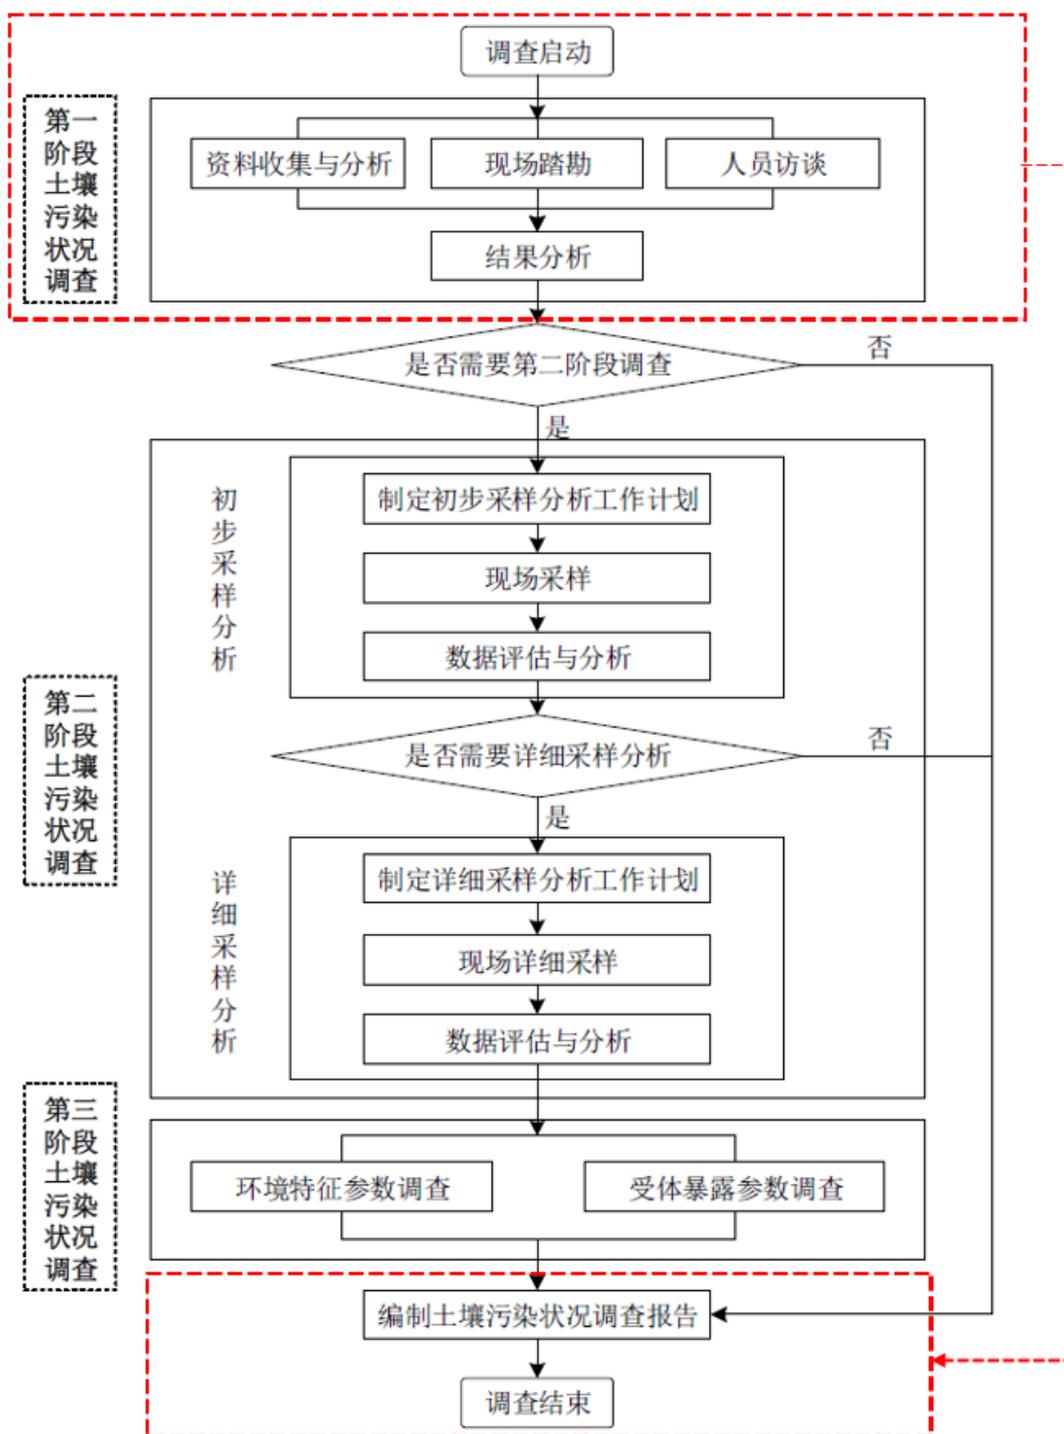
图 2.4-1 土壤污染状况调查的工作内容与程序

本次土壤污染状况调查依据《建设用地土壤污染状况调查技术导则》（HJ25.1-2019），具体采取如图 2.4-1 所示的技术路线开展相应的调查评估工作，仅包括第一阶段土壤污染状况调查。

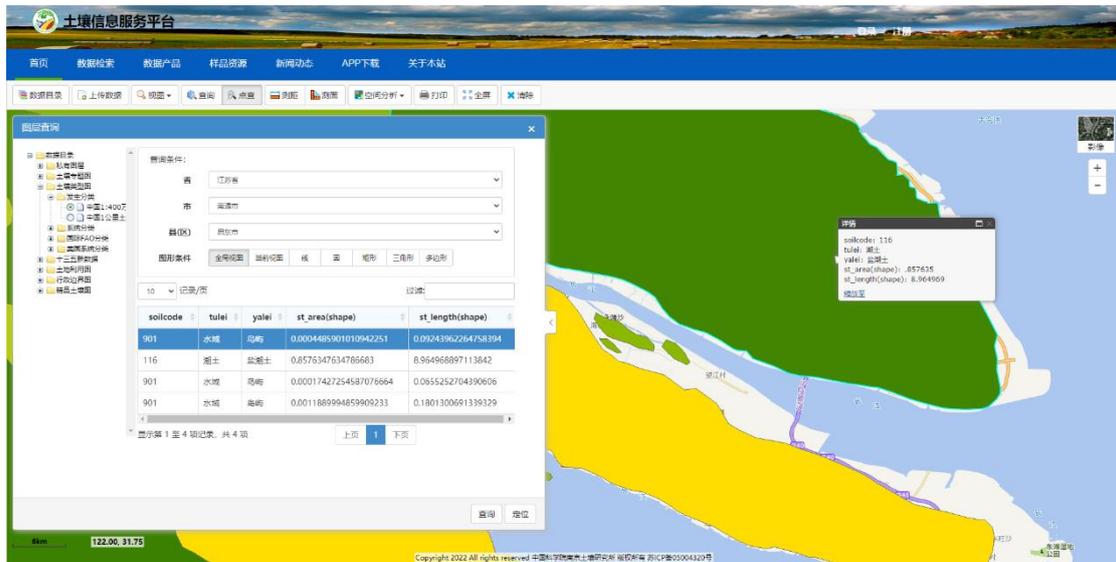
图 3.1-2 调查地块土壤类型图

根据国家土壤信息服务平台土壤类型图（图 3.1-2）可知，调查

地块土壤类型为潮土。

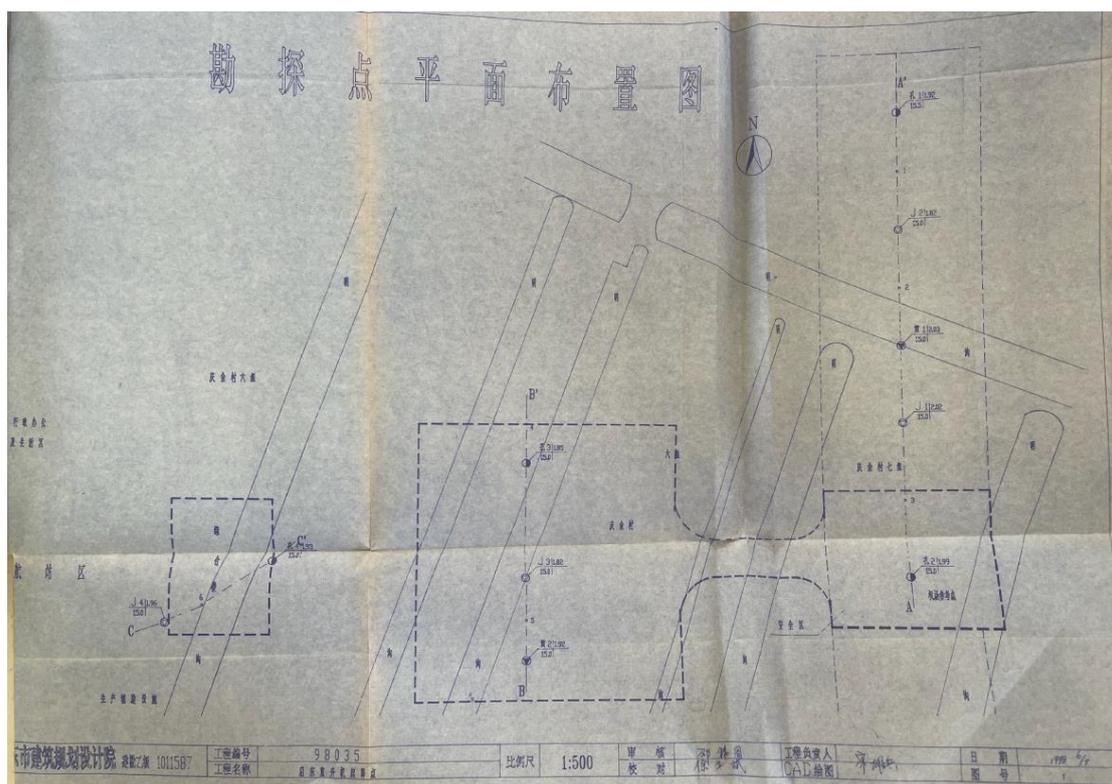
图 3.1-3 地勘点位平面布置图

根据收集到的《启东直升机临时起降点工程地质勘察报告》得知，此次调查地块的土层-9m（相对地表）以上为一套古泓道相沉积土层，以粘性土为主，夹薄层粉砂或砂质粉土，-9m 以下为粉性土，砂性土，夹粉质粘土或粘土。各层具体描述如下：

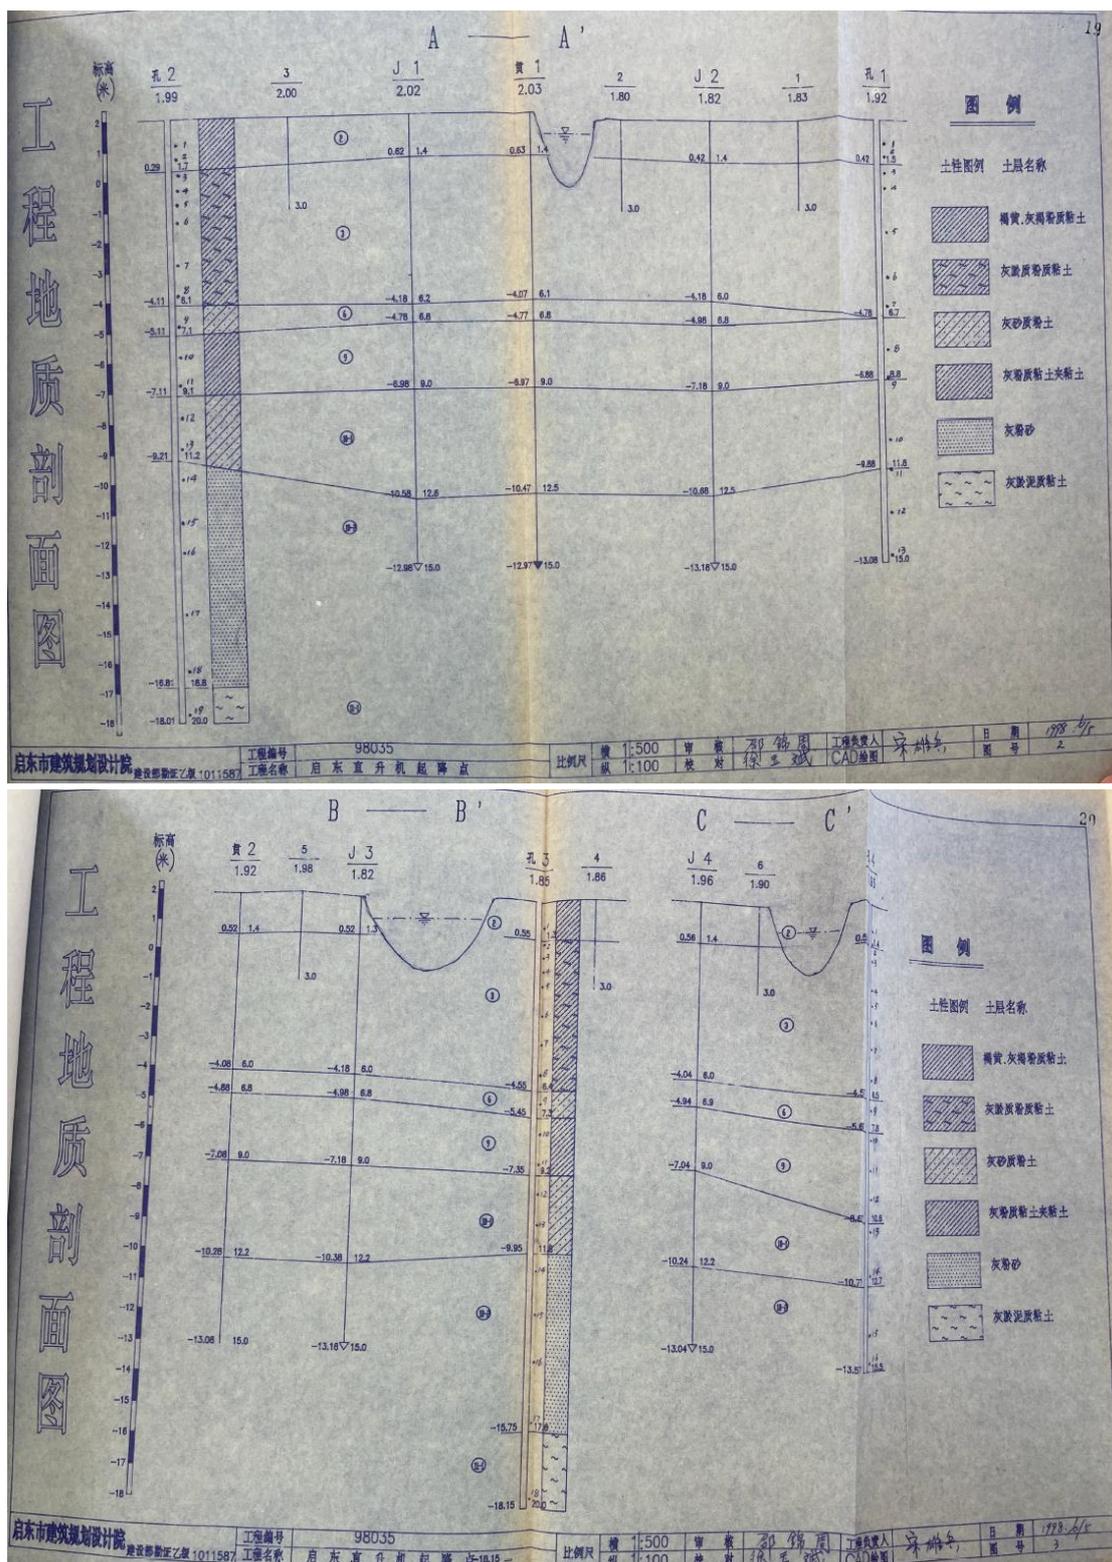
图 3.1-4 工程地质剖面图

②褐黄粉质粘土：该土层 1m 以下一般呈黄灰色，土湿，含铁锰结核，可塑软塑状态，属中-高压缩性土；

③灰淤质粉质粘土夹粘土：暗灰色，富含有机质，频夹薄层粉砂，砂质粉土，土很湿，流塑状态，属高压缩性土

⑥灰砂质粉土：灰色，夹粉砂及粉质粘土，含云母，贝壳屑，土很湿，稍密状态，属高压缩性土。

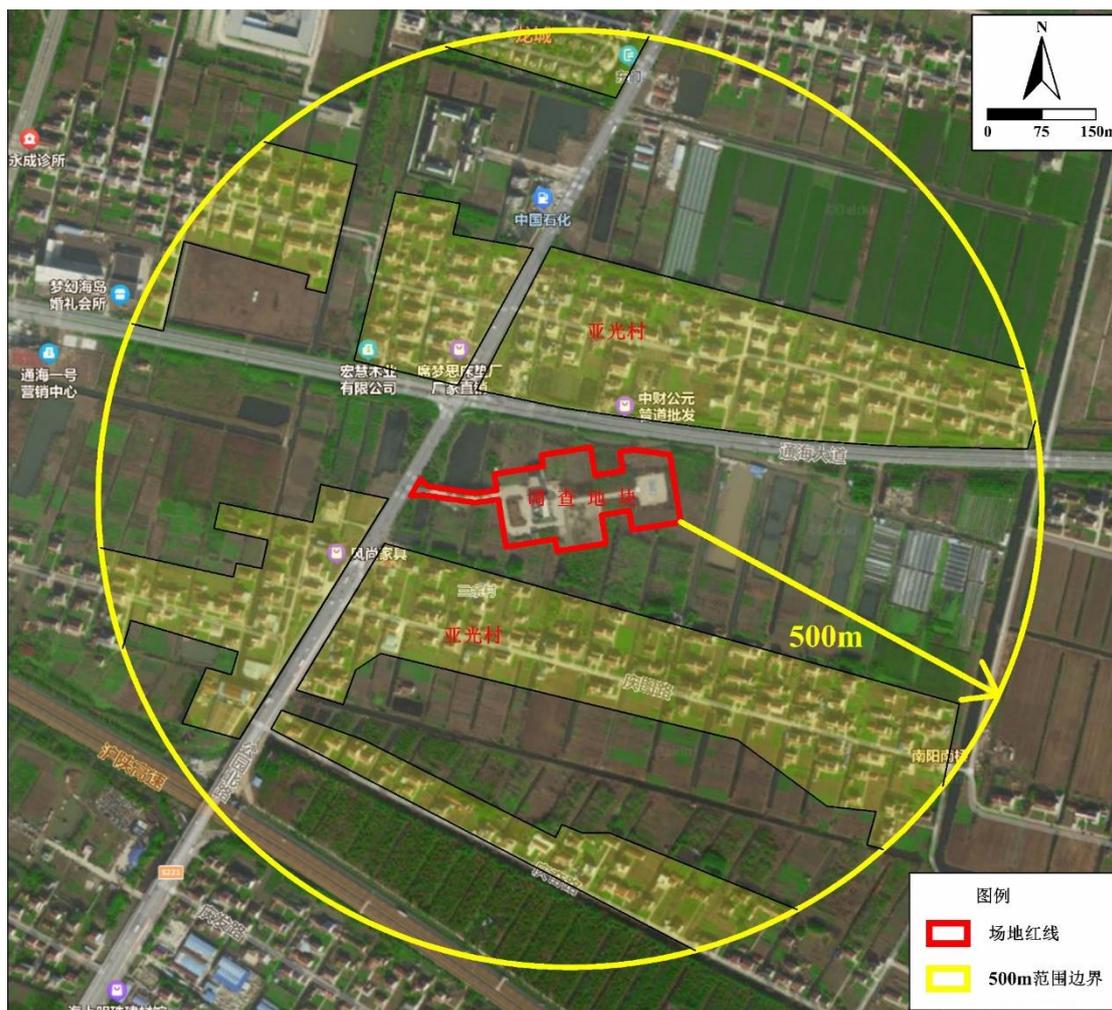
图 3.2-1 地块周边 500m 范围内环境敏感目标

本次调查地块周边 500m 范围内基本均为亚光村农用地，北侧和南侧隔农田为居民宅基地，环境敏感目标详见表 3.2-1 和图 3.2-1。

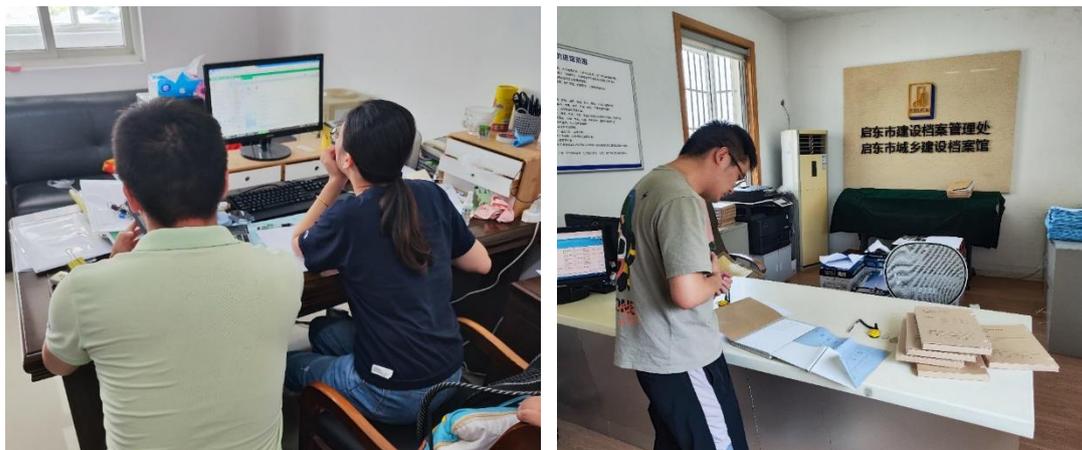
图 4.1-1 调查单位收集地块资料

通过对收集到的资料进行分析，调查地块原为农田，1999 年后为直升机场（临时起降点），根据直升机场施工组设计方案中的平面布置图得知，调查地块内的构筑物主要包括综合楼、气象站、变电站及泵房。2021 年后，直升机场全部完成拆除。
